Les leçons de deux drames : MINERVE et EURYDICE

Témoignage d'un Académicien de Marine

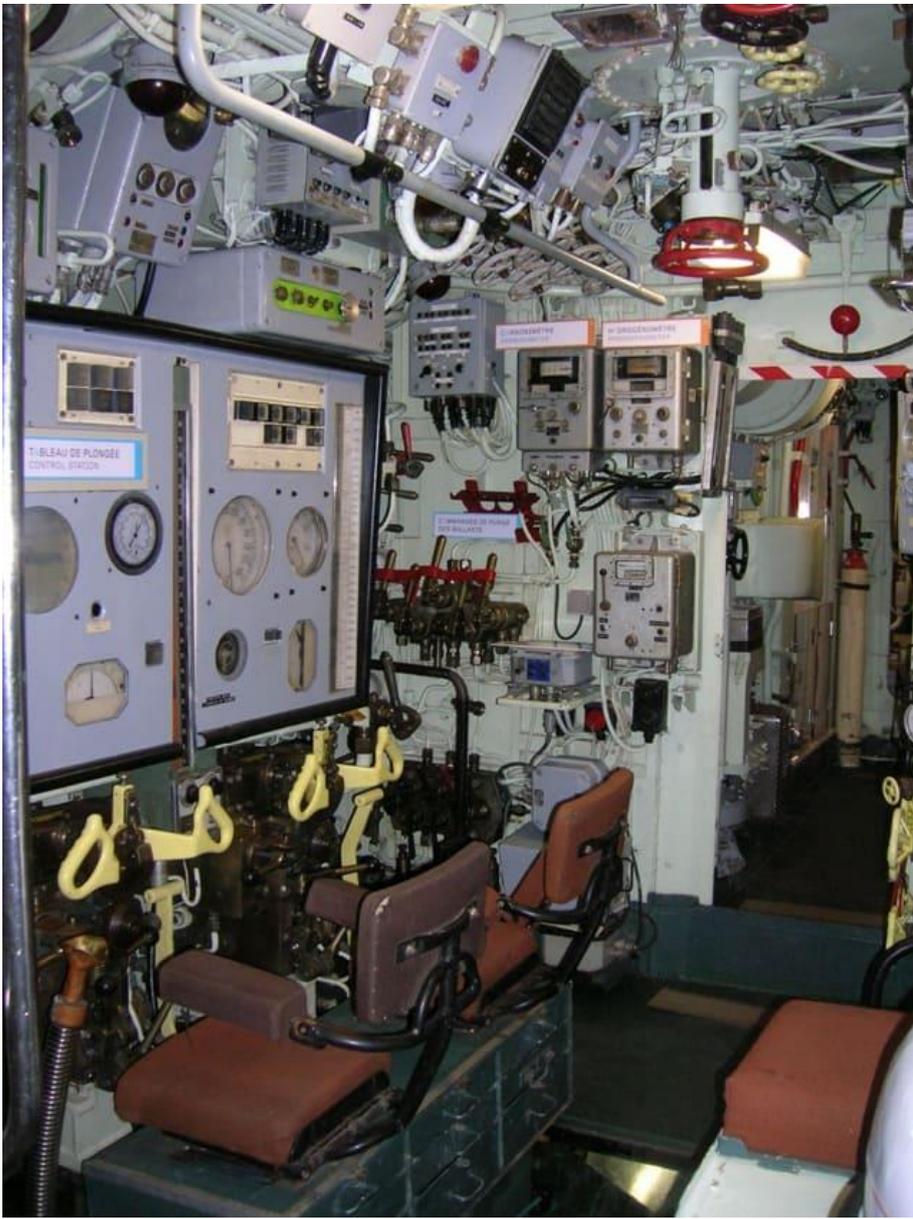
Cette photo provient de la Flore transformée en musée à Lorient ; elle est donc dans son état modernisée avec quelques différences par rapport à l'état d'origine.

En haut à gauche, le tableau de plongée avec les indications essentielles pour le pilotage (immersion, assiette, angles d'orientation des barres de plongée et de direction) et quelques informations connexes (heure, baromètre, ...). Au-dessous, se trouvent les manipulateurs, en jaune des barres de plongée avant, la plus à gauche, et arrière, la plus à droite, ainsi que les sièges des deux barreurs de plongée. Attention, ces sièges ont été modifiés par rapport à la définition d'origine pour que les barreurs restent opérationnels en cas de prise d'assiette importante. Le poste du barreur de direction n'est pas visible sur cette photo, il est plus à gauche et dans l'axe du bâtiment.

A droite du tableau de plongée, on distingue les commandes de chasse aux ballasts et les commandes des clapets de purge de ces mêmes ballasts. Plus à droite, sur la cloison qui sépare le poste central de la tranche hygiène, on trouve plusieurs coffrets de surveillance de la composition de l'atmosphère dont l'hydrogénomètre.

De l'autre côté de la coursive se situe la petite banquette réservée au maître de central. En fait il était le plus souvent debout en plein sur le panneau éclairé qui est la trappe d'accès au local des auxiliaires ; lorsque l'opérateur des auxiliaires voulait passer la tête au central, il commençait par taper sur le panneau vitré pour signifier qu'on devait s'en écarter.

Au plafond, juste au-dessus, un organe très important pour la navigation au schnorchel (le volant rouge) est la manœuvre de l'obturateur de la coupole ; on distingue très bien le « système chasse d'eau », c'est-à-dire une poignée au bout d'un câble, pour fermer cet obturateur.

A droite sur la photo, on a une vue de la tranche hygiène côté tribord, laquelle donne sur la tranche groupes électrogènes-propulsion. Une Daphné étant une longue course rectiligne à ce niveau, on a une vue parfaite depuis le poste central de ce que font les opérateurs énergie-propulsion, de nombreux ordres étant doublés par des signaux optiques convenus. Deux exemples : les bras en X au niveau des yeux signifiait « couper la charge » (arrêt des GE et fermeture des sectionnements d'échappement diesel) ; tourner le bras au-dessus de la tête signifie au contraire « prendre la charge » en mimant l'ouverture des sectionnements d'échappement.

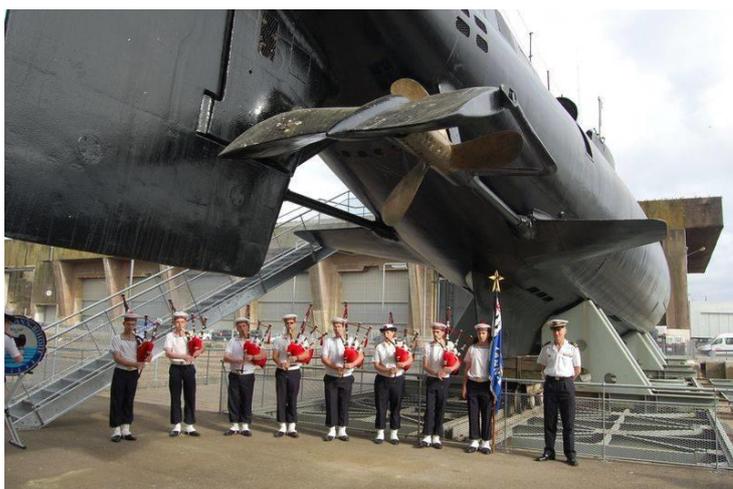
Venons- en maintenant à la barre de plongée arrière.

Tout est fait pour une efficacité maximale. La barre de plongée arrière, ici de grandes dimensions, a une influence très importante sur l'assiette car elle est très éloignée du centre de dérive (celui-ci en gros à 30% de la longueur du sous-marin en partant de l'avant), ce qui n'est pas le cas de la barre de plongée avant. De plus, la stabilité statique en plongée n'est pas très élevée, ce qui contribue à encore augmenter les performances manœuvrières, et enfin elle est « soufflée » par l'hélice juste en amont. Comme l'écrit fort justement la commission d'enquête de

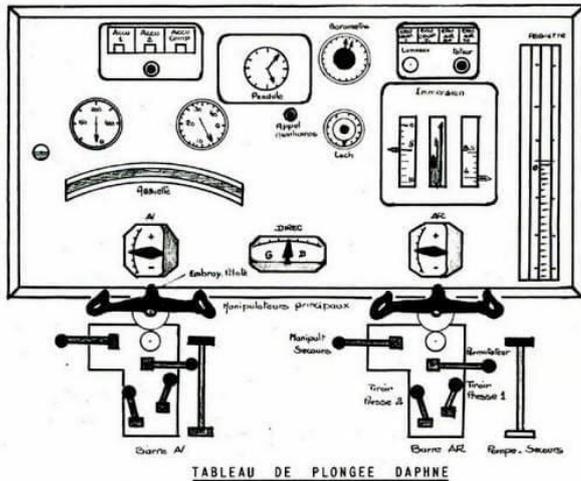
la Minerve, une orientation de $+30^\circ$ de cette barre conduit dès 8 nœuds à une assiette négative de plus de 45° en moins de 30 secondes sans qu'il en résulte au départ d'effet significatif sur l'immersion. Cette barre est compensée (axe d'orientation reculé par rapport au bord d'attaque) pour minimiser la dépense d'énergie hydraulique ; ceci a une contrepartie majeure en cas de perte de l'énergie hydraulique. En raison de son poids et de l'action de l'écoulement, sa position d'équilibre est pratiquement l'orientation maximale, exactement comme sur la photo de la Flore. Un dernier point important sur cet appareil à gouverner : une cinématique astucieuse permettait de transformer la translation des tiges de presse en rotation du safran, mais les presses étaient mobiles d'où la nécessité d'interposer des flexibles souples entre les circuits hydrauliques et les presses. A l'origine, ces flexibles étaient des flexibles élastomères renforcés par des tresses qui avaient mauvaise réputation à l'issue de plusieurs fuites. On comprend que ces barres de plongée arrière ont été au cœur du débat dans l'analyse des catastrophes.

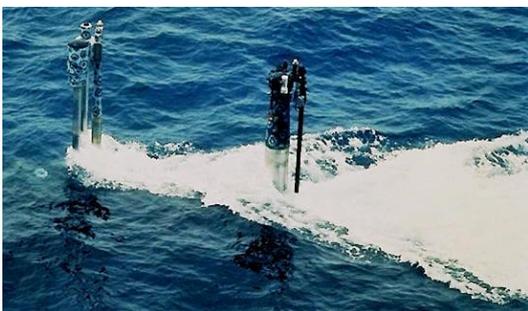
Les deux périscoopes et le tube d'air (trop haut, patron !!)

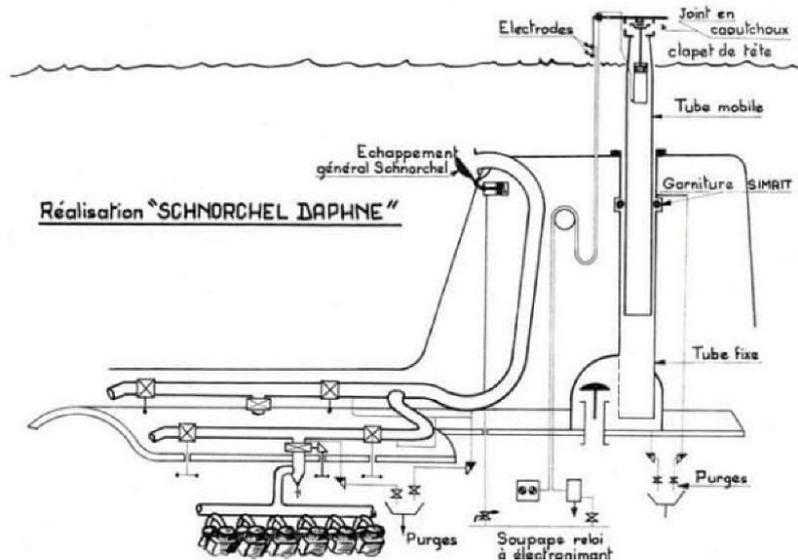
Ce schéma donne une description hyper-simplifiée du système schnorchel Daphné ; il est très réducteur, mais il est suffisant à la compréhension. Au préalable, il est essentiel de rappeler que la définition du système schnorchel n'a cessé d'évoluer depuis 1945 : Bouan, La Créole avec schnorchel fixe ; Laubie, Millé, Sirène avec schnorchel rabattable ; Andromède, Artémis et tous les sous-marins type Narval avec schnorchel dit semi- hissable ; Aréthuse puis enfin Daphné dont la définition « schnorchel hissable » est assez proche sous certains aspects de celle des Aréthuse, mais avec aussi des différences qui sont loin d'être accessoires. Ceci montre qu'il s'agissait d'un problème peu simple où les responsables successifs ont essayé de faire de leur mieux en fonction des connaissances du moment. L'évolution n'allait d'ailleurs pas s'arrêter là puisque le système allait encore évoluer comme on le verra plus loin sur les Daphné modernisées, et enfin sur les Agosta ; j'ai plus tard donné instruction de concevoir le schnorchel des Scorpène comme celui des Agosta.

Revenons au schéma. Le tube d'air est représenté en position hissée avec à son sommet un clapet de tête commandé par une presse à air. Un organe électro- pneumatique situé à l'intérieur du sous-marin actionne le clapet de tête ; il est lui-même commandé par des électrodes en tête de mât ; si les électrodes sont hors d'eau, cet organe ouvre l'admission d'air dans la presse et le clapet de tête s'ouvre ; si les électrodes sont sous l'eau, le courant résultant de la conductibilité de l'eau de mer ferme le circuit et le clapet se ferme Il faut aussi un dispositif flexible, appelé aussi traînard, pour envoyer les informations électrodes vers l'intérieur et l'air comprimé vers la presse du clapet de tête ; il est bien visible sur la photo d'introduction de ce paragraphe. Le seul dispositif de rétention d'eau qui est contrôlé est la coupole, où la partie inférieure de l'élément fixe du tube d'air est encastrée. Cette coupole est elle-même munie d'un deuxième obturateur, le premier étant le clapet de tête, l'obturateur coupole qui est manœuvré depuis le poste central. La purge de la coupole, sensée recueillir l'eau de mer embarquée au schnorchel, débouche au central dans un dispositif de collecte de toutes les purges des mâts appelé « aquarium » qui est vitré et éclairé. Il est situé à droite du maître de central, un peu en arrière de celui-ci. L'eau recueillie par l'aquarium est ensuite envoyée en-dessous dans le local des auxiliaires dans une caisse d'eau de mer qui n'est pas très grande, 350 litres si j'ai bonne mémoire. Le servant des auxiliaires doit assécher périodiquement cette caisse. S'il reçoit l'ordre d'attendre « tiens bon pour assécher », le risque d'une nouvelle crue dans les auxiliaires n'est pas exclu.

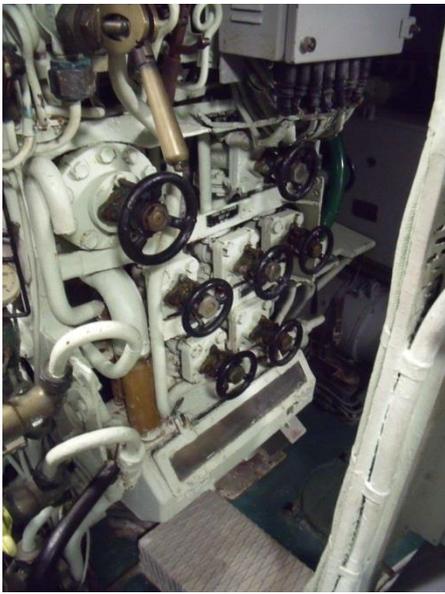
L'aquarium. Le tuyautage le plus important à droite est celui de la purge de la coupole. Les autres tuyautages sont des purges de mâts.

Même si on maintient correctement l'immersion, ces ouvertures-fermetures successives du clapet font qu'on peut embarquer beaucoup d'eau de mer ; l'équipage sait que tout ce qui ne passe pas dans la purge de la coupole va finir dans la cale des GE ; il arrive fréquemment qu'on aille jeter un œil au niveau de l'avant des diesel, il n'y a que la courte tranche hygiène à traverser. La consigne est que « le maître de central donne l'alerte quand la purge de la coupole donne à jet plein » ; l'aquarium étant souvent pratiquement plein dès qu'il fait mauvais temps, cette consigne est diversement interprétée et sujette à plaisanteries, « tant que la vitre tient, c'est bon » ou « pas plus d'une méduse dans l'aquarium ».

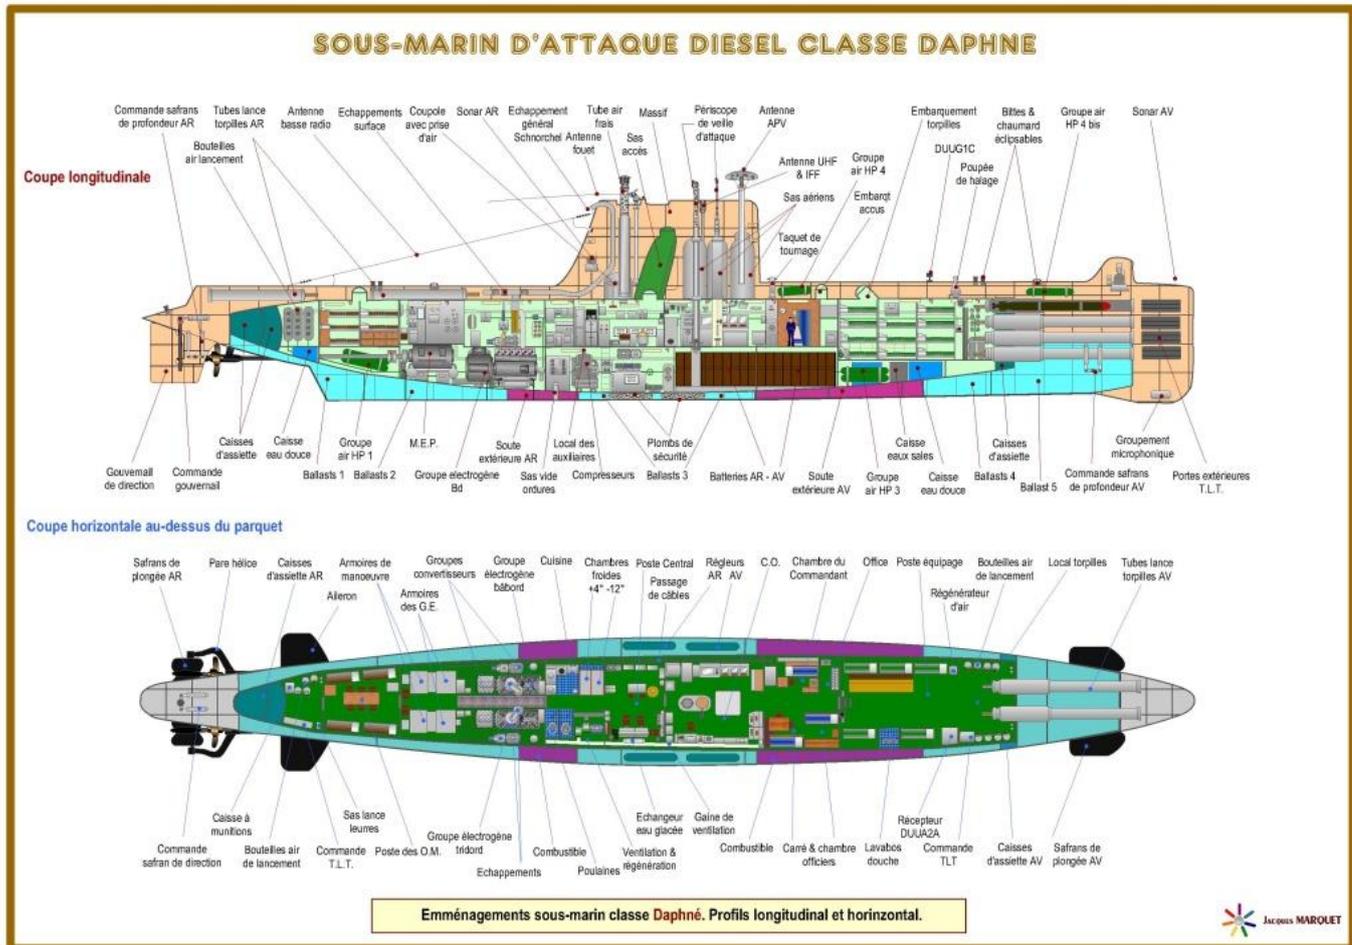
Annexe 1

Schéma d'une Daphné (il s'agit d'une Daphné modernisée, mais ceci ne change rien sur le fond)

L'annexe 1 donne un schéma simple des sous-marins type Daphné dont les quelques approximations sont sans conséquences pour cet exposé. Il peut être utile à la compréhension du texte et des abréviations utilisées.

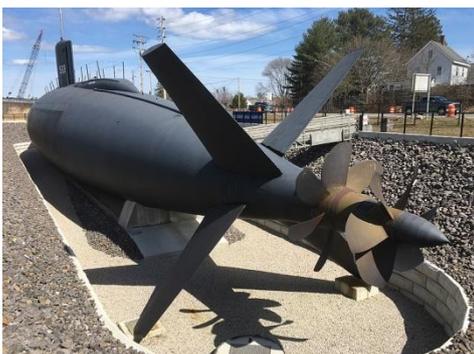
Sous- marin Albacore dans sa dernière configuration (empennage en X et hélices contrarotatives)

L'empennage en X qui est séduisant pour les performances à basse vitesse n'avait pas été envisagé car nous savions à cette époque (voir annexe2) qu'un incident sur le sous-marin US Albacore avait failli conduire à sa perte et que cette solution avait été proscrite par l'US Navy ; j'y ai fait allusion dans une communication à l'ATMA en 1980 traitant du dimensionnement de l'appareil à gouverner et du risque avarie de barre. On saura plus tard qu'un autre sous-marin d'un pays tiers, contentons-nous de dire que ce pays est européen, avait percuté violemment le fond heureusement faible à la suite d'une avarie de barre avec un empennage en X. De toute façon, le dogme était à l'époque de pouvoir reprendre immédiatement la main en pilotage manuel dans des conditions très dégradées de l'énergie hydraulique ou électrique, ce que ne permettait pas manifestement le système en X.

L'incident de l'Albacore est considéré comme un cas de référence. Ce sous-marin expérimental américain a marqué une rupture dans la conception du sous-marin rapide et démontre la capacité américaine à innover dans les années 1960 pour tirer pleinement partie de la propulsion nucléaire. Il a été le creuset de plusieurs concepts nouveaux, mais il a été aussi le tombeau de plusieurs idées hydrodynamiques (des gadgets selon le David Taylor Model Basin trente ans après) qui se sont révélées inutiles, voire dangereuses : la barre verticale de massif pour contrer la gîte en giration serrée, les hélices contrarotatives et l'empennage en X.

On sait peu de choses sur l'avarie de l'Albacore: elle serait intervenue à grande vitesse à la suite d'un grave incident et le sous-marin ne s'en serait sorti que miraculeusement. Un document américain faisant la synthèse des essais dit « this arrangement proved very popular with foreign navies but has never reappeared on US submarines » ; et pour cause, nous savions dès la fin des années 1970 qu'il avait été interdit. Certaines informations disent que ce système pourrait être réintroduit sur les futurs SNLE Columbia ; c'est tellement pratique pour aller se poser sur le fond sur le plateau continental en situation super-silence.
